## Dialyysikatetrin häntä

Matti Reinikainen, Pekka Saastamoinen ja Mika Sahlberg

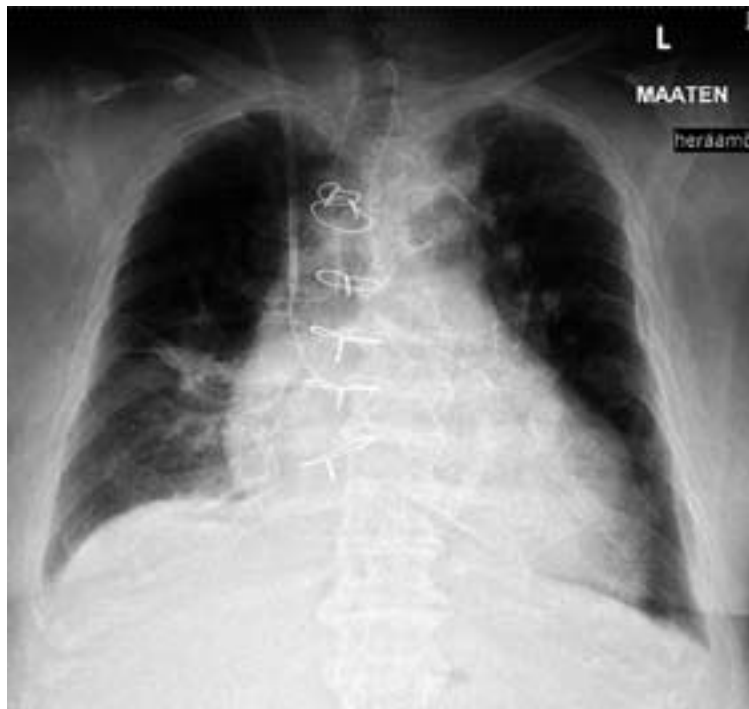
Kuva 1.

Tilapäinen hemodialyysikatetri asetettiin oikeanpuoleisen sisemmän kaulalaskimon kautta yläonttolaskimoon. Kanyloinnissa ei ollut ongelmia, mutta toimenpiteen jälkeen rintakehästä otettu röntgenkuva (kuva 1) aiheutti hämmennystä: mikä kumma häntä dialyysikatetrin kärjestä lähtee? Oliko jotain unohtunut kanyloinnin yhteydessä? Vastaus seuraavalla sivulla.

Aorttaläpän lisäksi myös aortan seinämät olivat voimakkaasti kalkkeutuneet. Aortan ääriiviat erottuvatkin poikkeuksellisen selvästi tavallisessa röntgenkuvassa, myös joitakin päiviä myöhemmin otetussa kuvassa (kuva 2) sekä aiemmassa sivukuvassa (kuva 3). Katetrilla ei siis ollutkaan häntää.
