Gastrokirurgian poliklinikan toimenpidehuoneen ”läheltä piti” -tapahtuma

Tekninen selonteko tapahtuneesta:

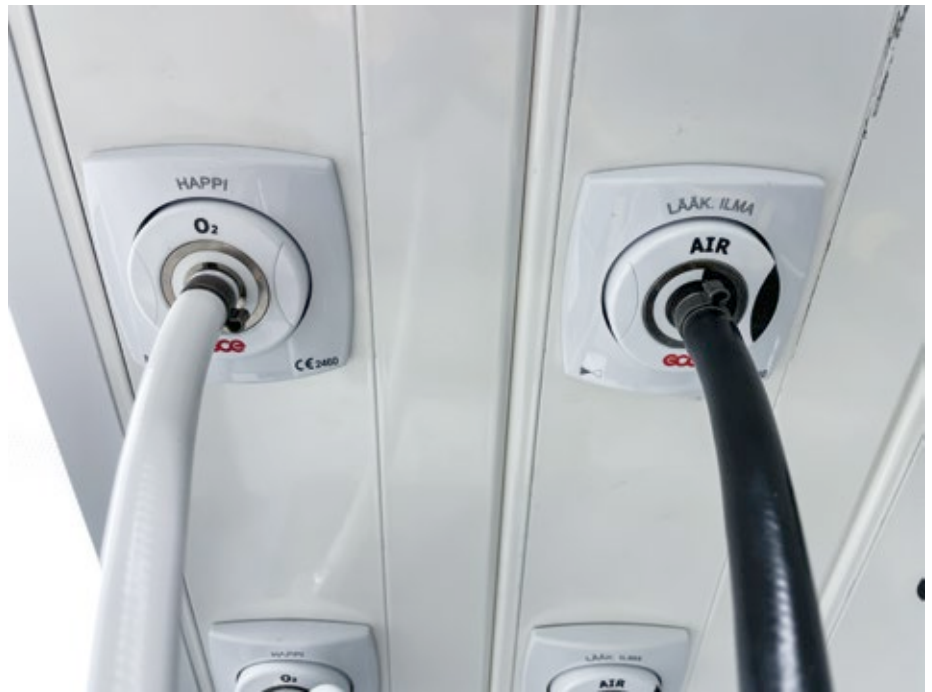
paine oli hiukan matala ja painehapen taas hiukan korkea. Muutokset eivät kuitenkaan olleet riittävän suuria laukaisemaan painevahtikaapilta tai anestesiayöasemasta hälytyskynnyksiä. Kaasuverkkoja tutkinut huoltohenkilö osasi paikantaa ilmiön kyseisen huoneen korkeavirtaushappilaitteeseen. Käytössä olleessa laitteessa oli lisäosana kaasusekoitin, jolla potilaalle saatiin säädettyä toivottua happipitoisuutta korkeavirtausnenäkanyyliin. Kaasusekoittaja oli vioittunut ja päästi

Kuva 1: Ilmanpaine putkistossa 5bar, hapen paine 4bar.

sekoittajan läpi korkeamman paineen paineilman (5 bar) siirtymään matalamman paineen (4 bar) painehapen verkkoon (kuva). Koska poliklinikan kaasuverkoissa ei ole takaiskuventtiileitä (painevahtikaapeilla vasta ensimmäiset), kaasut olivat saaneet vapaasti sekoittua korkeavirtaushappilaitteessa ollessa kytkettynä kaasuverkkoihin.

KVHH-laitteemme oli käynyt säännöllisesti talomme laitehuollossa, mutta kaasusekoittajaa ei ollut siellä huomioitu lainkaan. Sekoittajan tiivisteitä ei oltu vaihdettu ja ne olivat haperuneet. Sekoittajaa ei välttämättä tarvitse, jos happipitoisuutta säädelään rotametrimillä, joten näistä laitteista poistimme sekoittajat. Ainakaan sama virhe ei pääse toistumaan.
